## **Fallstudie: Haltbarkeit von Schaumglas bei Bauanwendungen - Prüfung von Foamglas®- Dämmung**

### **Probenahme: Krankenhaus in Kristianstad, Schweden (Flachdach 1973 gebaut)**

**Bericht: E3.3-2017/09a**

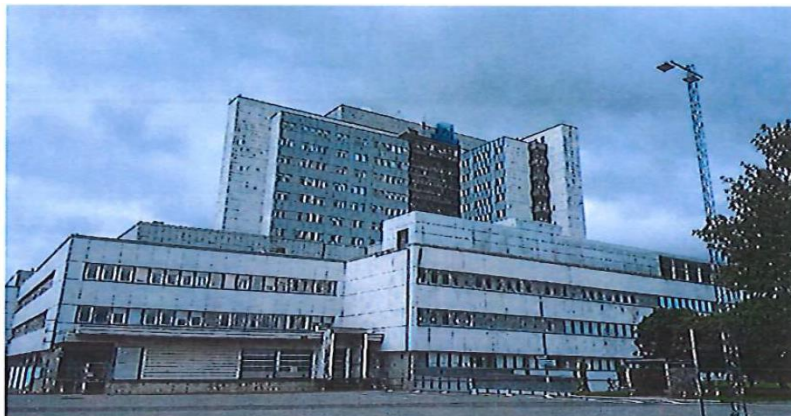
Abbildung 1: Blick auf das begutachtete Gebäude / die Flachdachkonstruktion

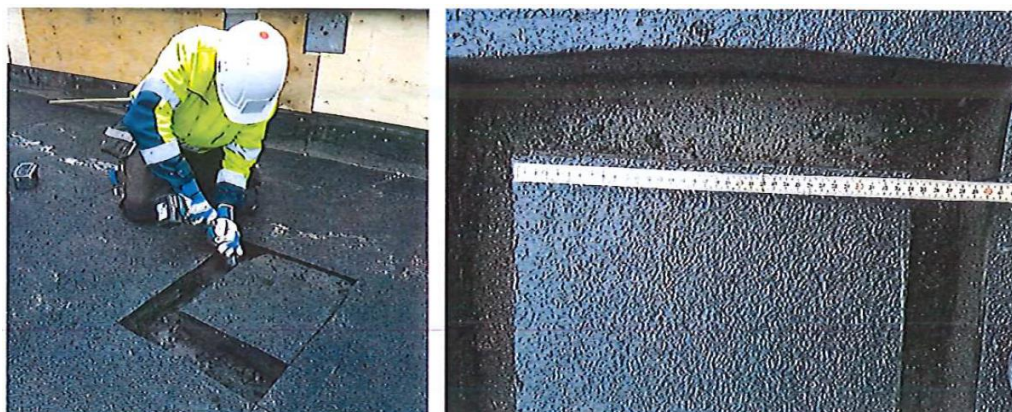
Abbildung 2: Während der Probenahme vor Ort

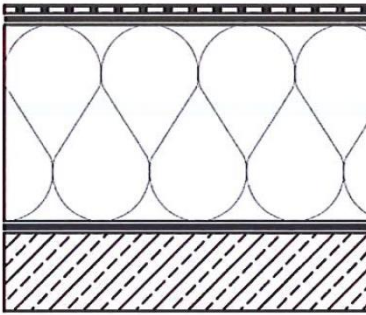
Gebäude	CSK - Centralsjukhuset Kristianstad (Krankenhaus)
Standort	J A Hedlunds väg 5 29185 Kristianstad Schweden
Baujahr	1973
Produkt	FOAMGLAS® S3 (50 mm) Schaumglasplatten 450 mm x 600 mm
Lebensdauer	Seit 1973 (43 Jahre)
Probenahmestelle	Hausdach, normale Erwärmung vorausgesetzt.
Konstruktionsaufbau	<p>Kompaktdachaufbau mit zwei Bitumendeckschichten, einer Dachunterlage und einer Betonunterkonstruktion. Die Schichten sind vollständig mit dem Schaumglas verklebt. Die Schaumglasplatten sind mit dem Bitumen verbunden.</p>

<p>Keine Neigung.</p>
Zustand	Die Inspektion zeigte eine flache Oberfläche mit Wasseransammlung und Wasserstagnation. Lecks in der Membran führten an mehreren Stellen zum Eindringen von Wasser. Obere Zellen beschädigt durch Frost-Tau-Beanspruchung. Die Betonunterkonstruktion war in gutem Zustand.

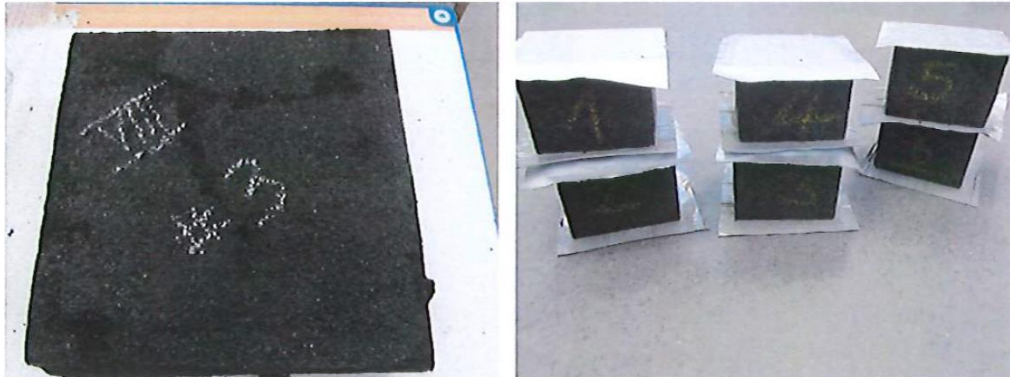
**Abbildung 3:** Probe bei Ankunft in den FIW-Laboren (links), Proben zur Messung der Druckfestigkeit (rechts).

Die strukturelle Haltbarkeit wurde durch Messung der Druckfestigkeit mittels einer universellen Materialprüfmaschine bewertet. Die Messungen wurden entsprechend den besonderen Anforderungen für Schaumglas gemäß Anhang A der DIN EN 826:2013 durchgeführt.
